情况说明书

纽约州有毒废物堆场污染清除基金项目

场地名称: College Point 3
DEC 场地 #: 241122
地址: 121st Street
College Point, NY 11356

从纽约州有毒废物堆场污染清除基金场地开始的临时补救措施

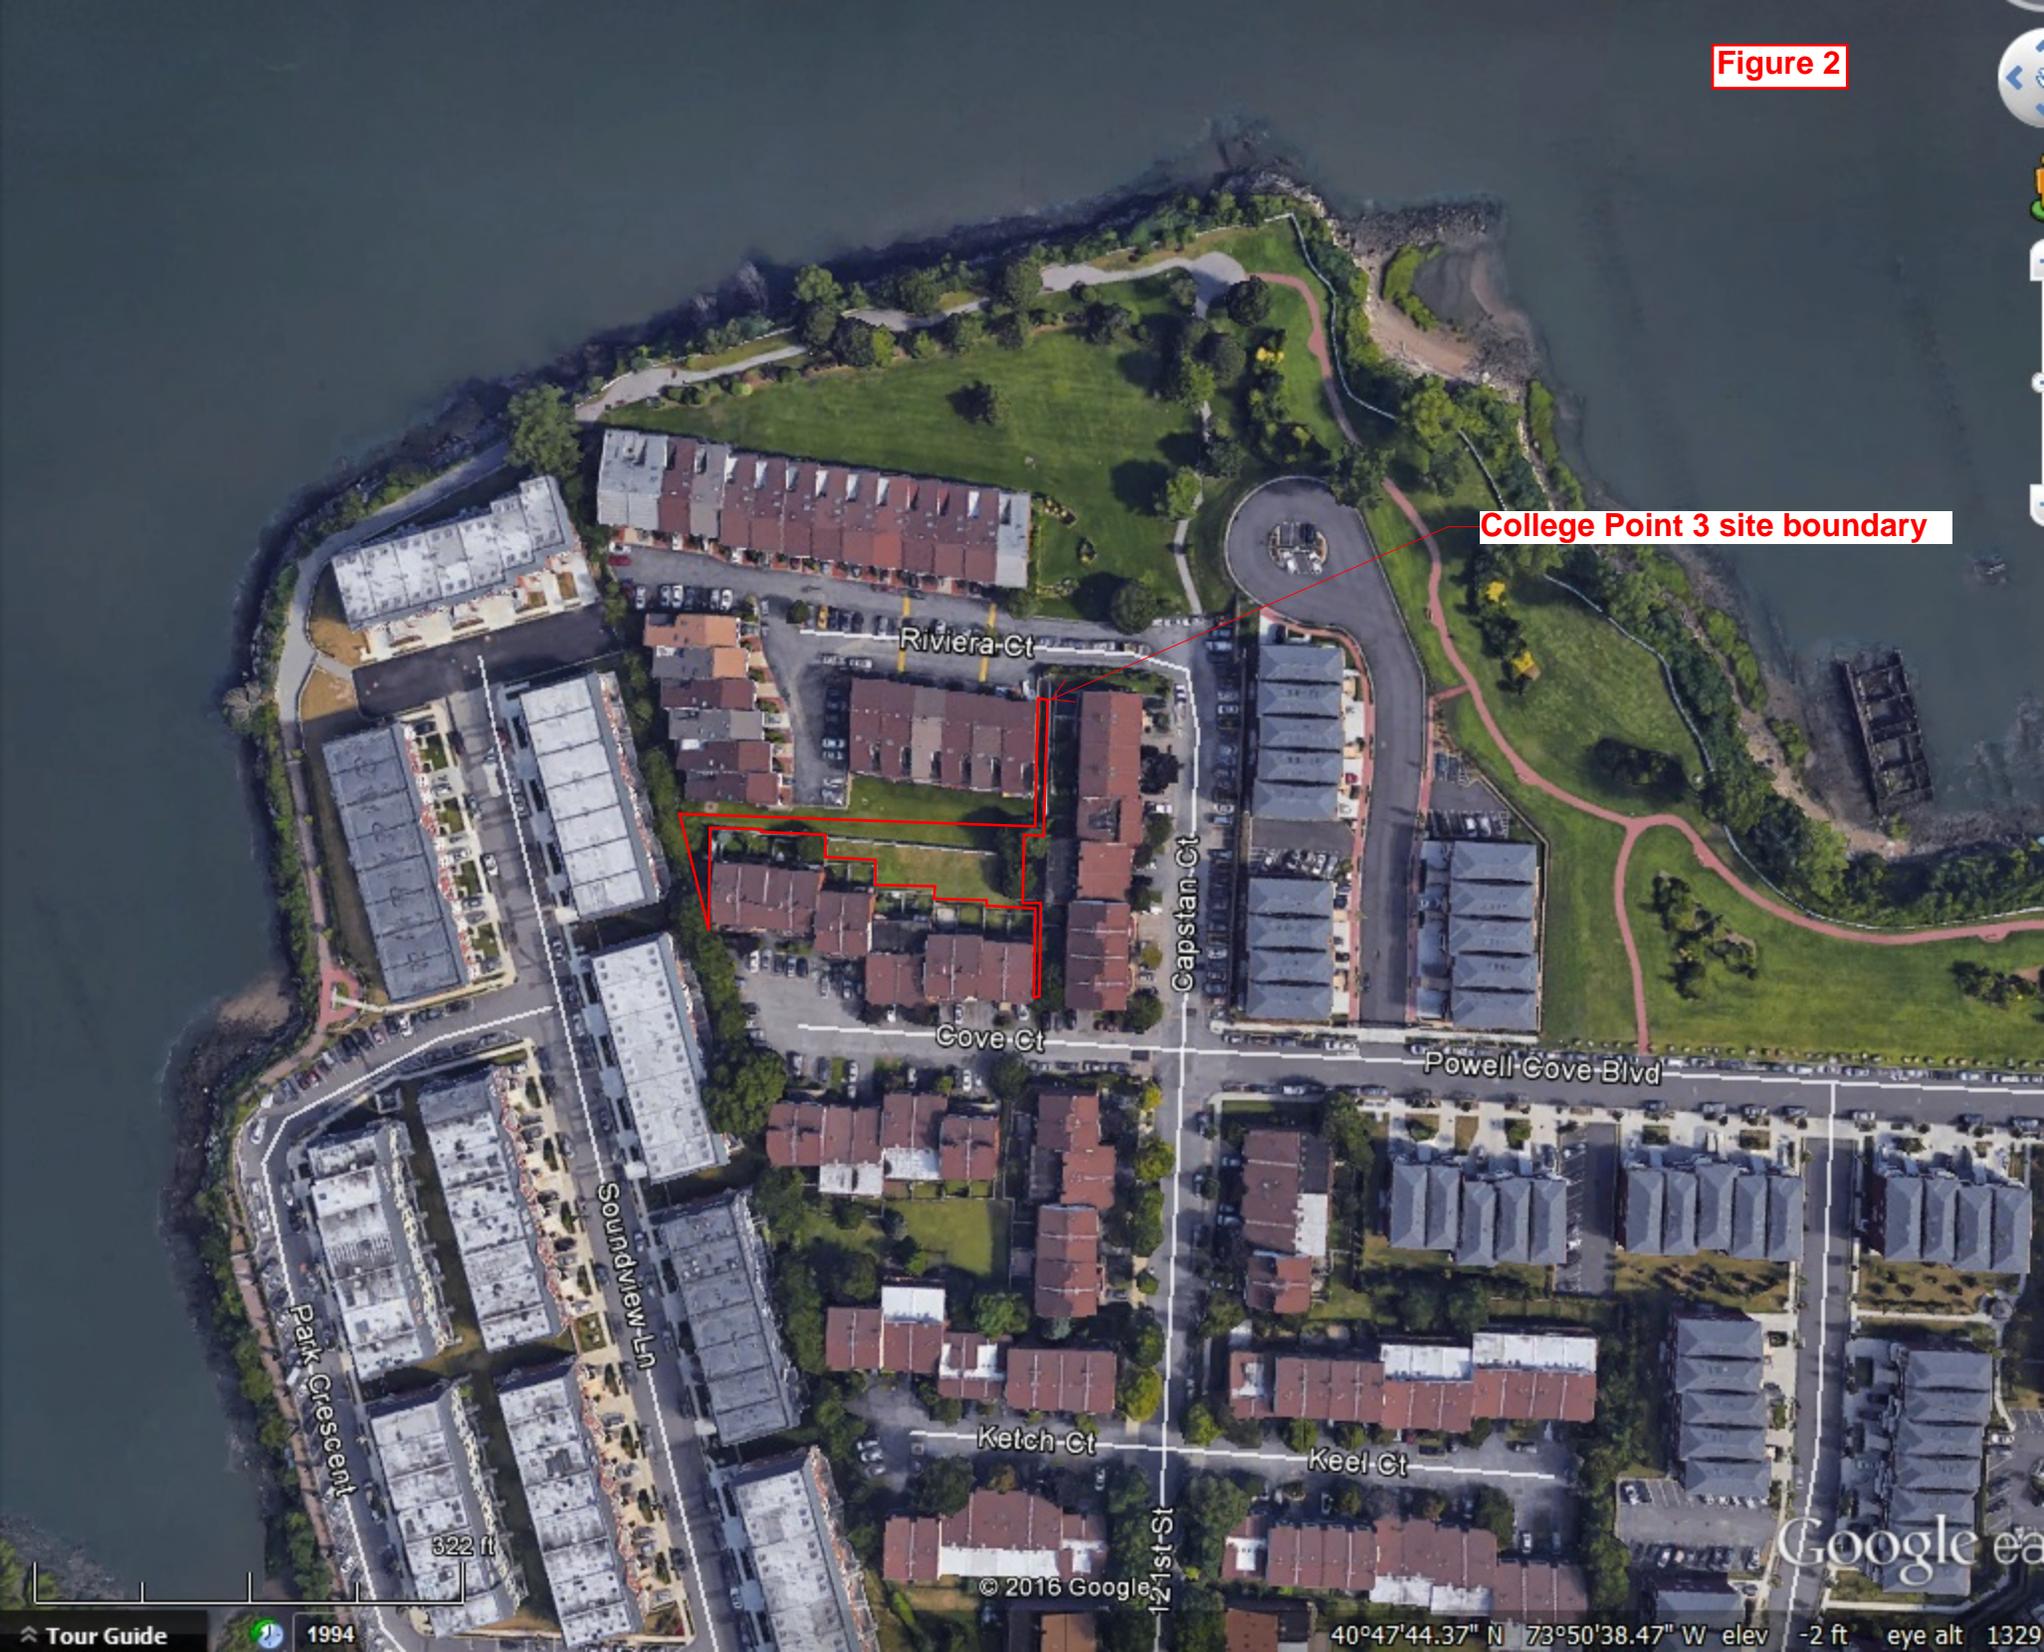
Figure 3

College Point 3

将安装一个土壤覆盖层作为一个临时补救措施（Interim Remedial Measure, IRM）以防止潜在的污染土壤暴露。取决于位置 1-2 英尺的土壤将被移走并由干净的土壤取带。收到土壤覆盖层的地区将恢复到它们的原始状态和任何在建筑期间被移除的植被替换。请参照图片 3 以辩认收到土壤覆盖层的区域。为了保护居民和滨水区的游客，土壤覆盖区层将延伸并超过场地的边界。

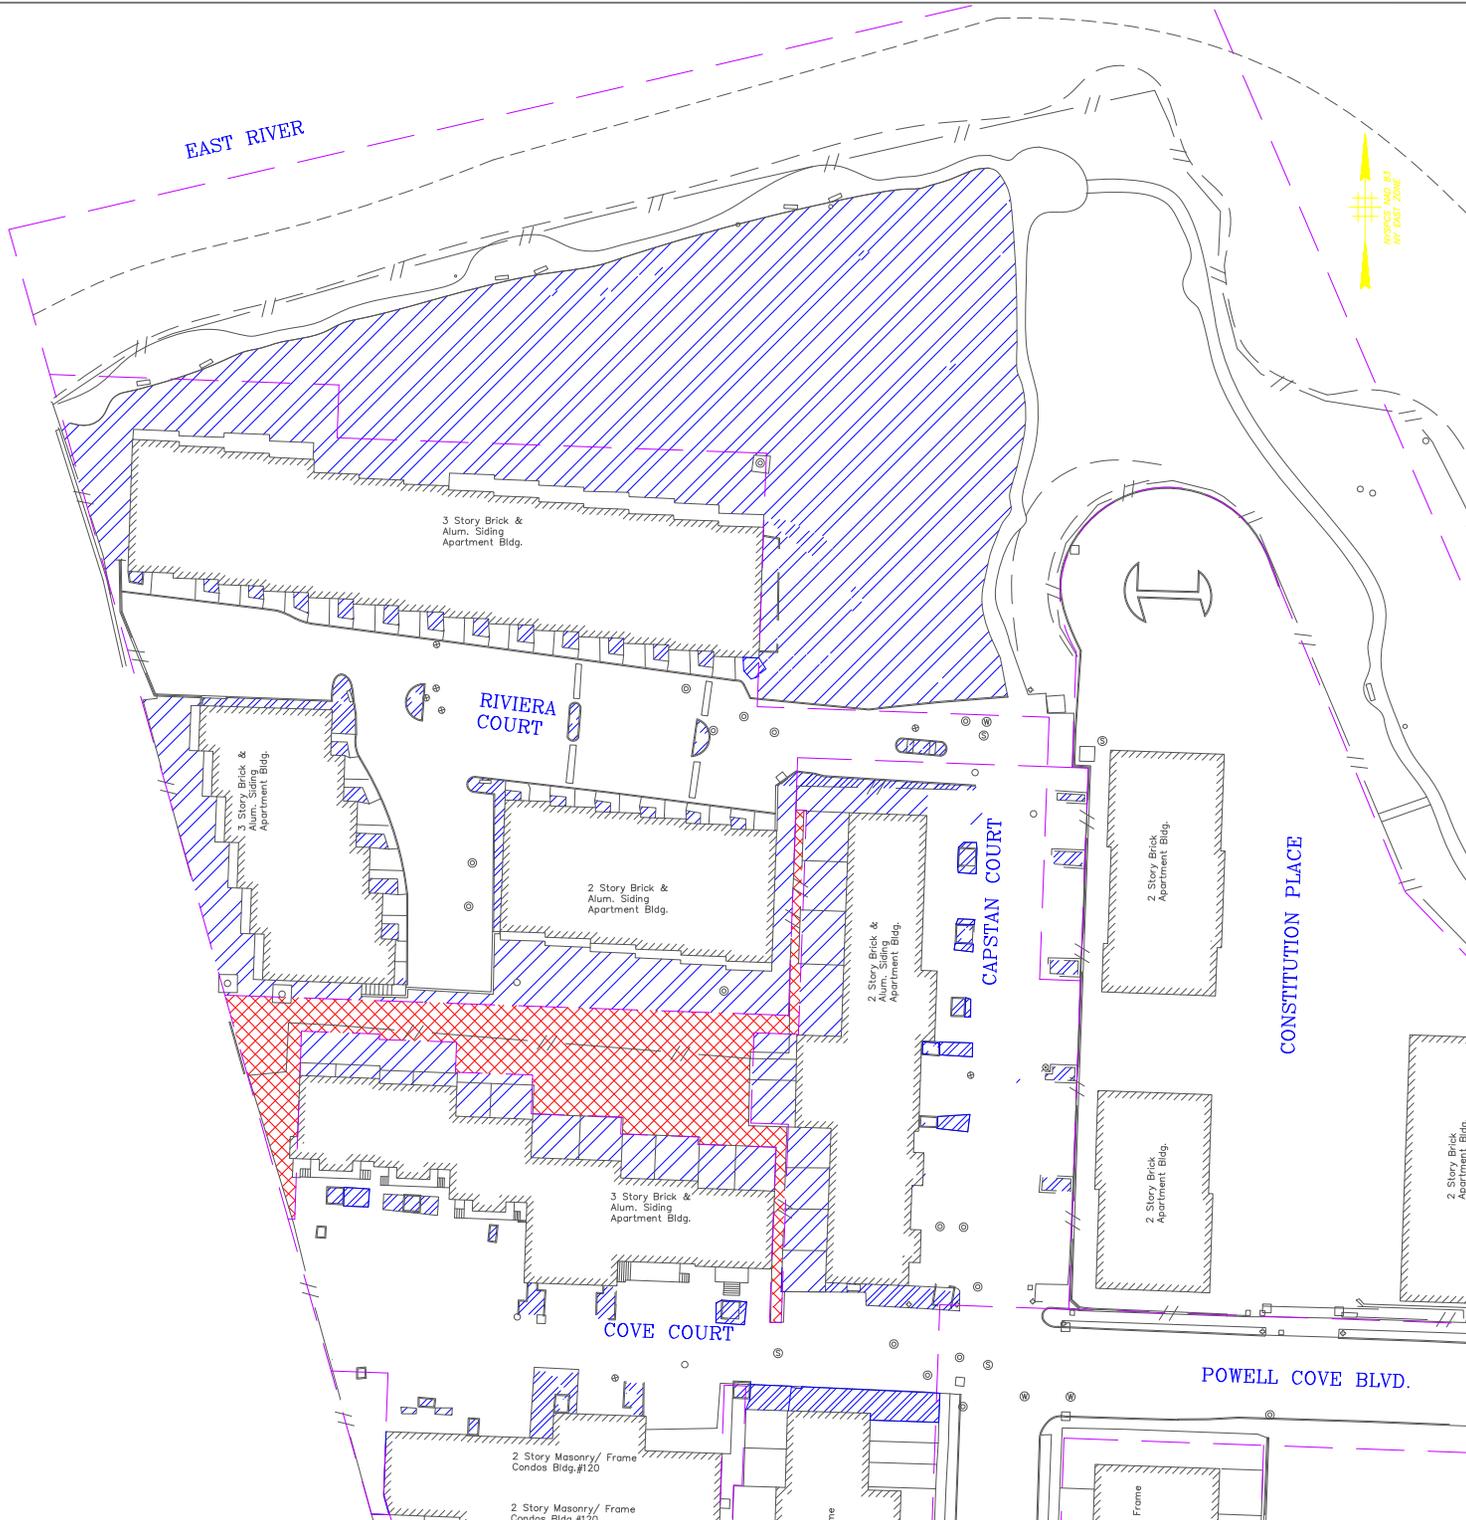
Soil Cover Boundary
Interim Remedial Measure

On-Site Excavation and Cover
-

Off-Site Excavation and Cover
